# Caractérisation du lac Lepage

*Portrait 2011*

Fiche résumé

**« Protection et mise en valeur des ressources naturelles par la sensibilisation et la responsabilisation des usagers actuels et futurs des bassins versants forestiers de la MRC de la Matapédia. »**

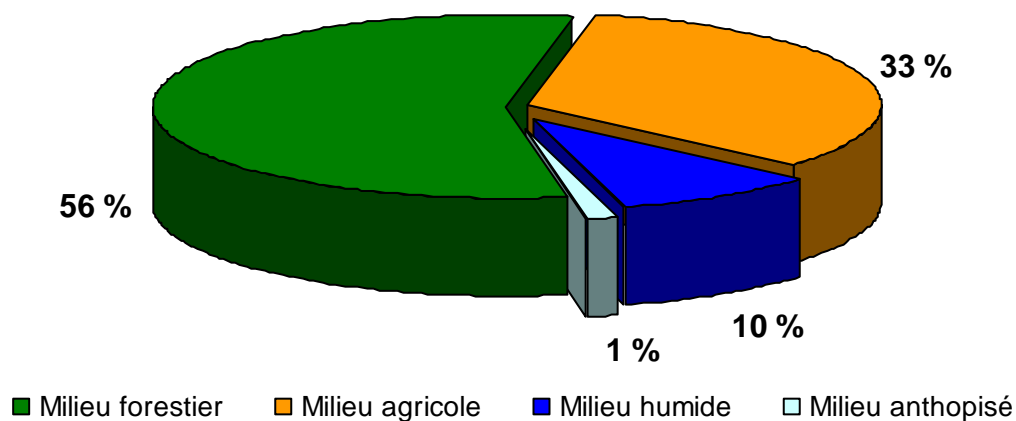
Figure 1. Utilisation du sol du bassin versant du lac Lepage

- On compte quatre grandes catégories d'utilisation du sol dans le bassin versant : agricole, forestier, humide (incluant les milieux aquatiques, les marais, etc.) et en friche (agricole et/ou forestière).
- Les utilisations plus susceptibles d'affecter négativement la qualité de l'eau dans le bassin versant sont notamment le milieu urbain, les autres milieux et le milieu agricole. Par contre, le milieu forestier peut aussi altérer la qualité de l'eau selon la nature et l'intensité de l'exploitation.
- L'**utilisation du sol du bassin versant** du lac Lepage laisse présager un **potentiel élevé** d'impacts négatifs sur la qualité de l'eau, puisque seulement 66 % de sa superficie est considérée comme naturelle (forestier, humide et friche). Un bon pourcentage de la superficie (33 %) est attribué à l'agriculture.

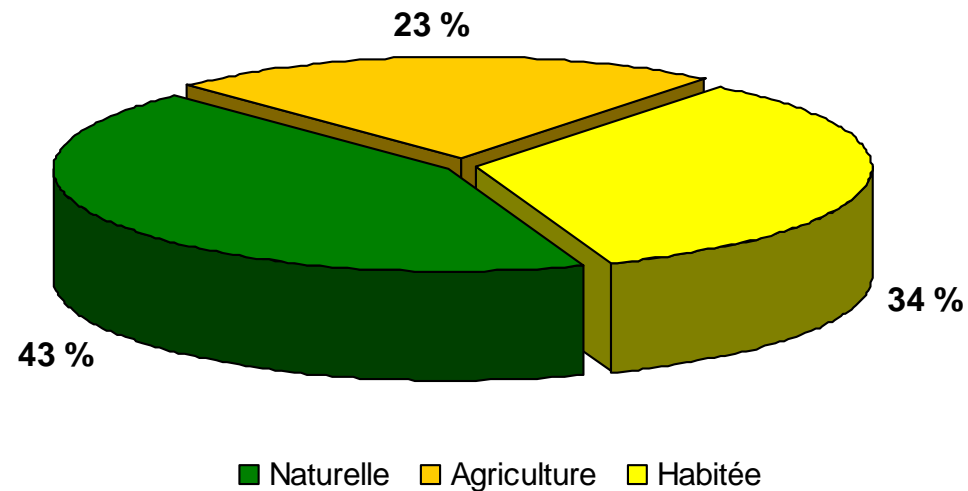
Figure 3. Utilisation du sol dans la bande riveraine du lac Lepage

- **L'utilisation du sol dans la bande riveraine** fait référence aux utilisations faites du territoire dans la bande riveraine, soit les 15 premiers mètres de la rive, **sans égards aux aménagements**. Ces occupations se déclinent en quatre catégories : naturelle (incluant les activités forestières), agricole, habitée (saisonnier et annuel), ainsi que les infrastructures (routes, ponts, etc.). La figure 3 et le tableau 2 indiquent que l'occupation du sol dans la bande riveraine du lac Lepage est en majorité habitée (34 %) ou vouée à l'agriculture (23 %), ce qui démontre un **potentiel d'impacts négatifs élevé** pour la qualité de l'eau du lac.

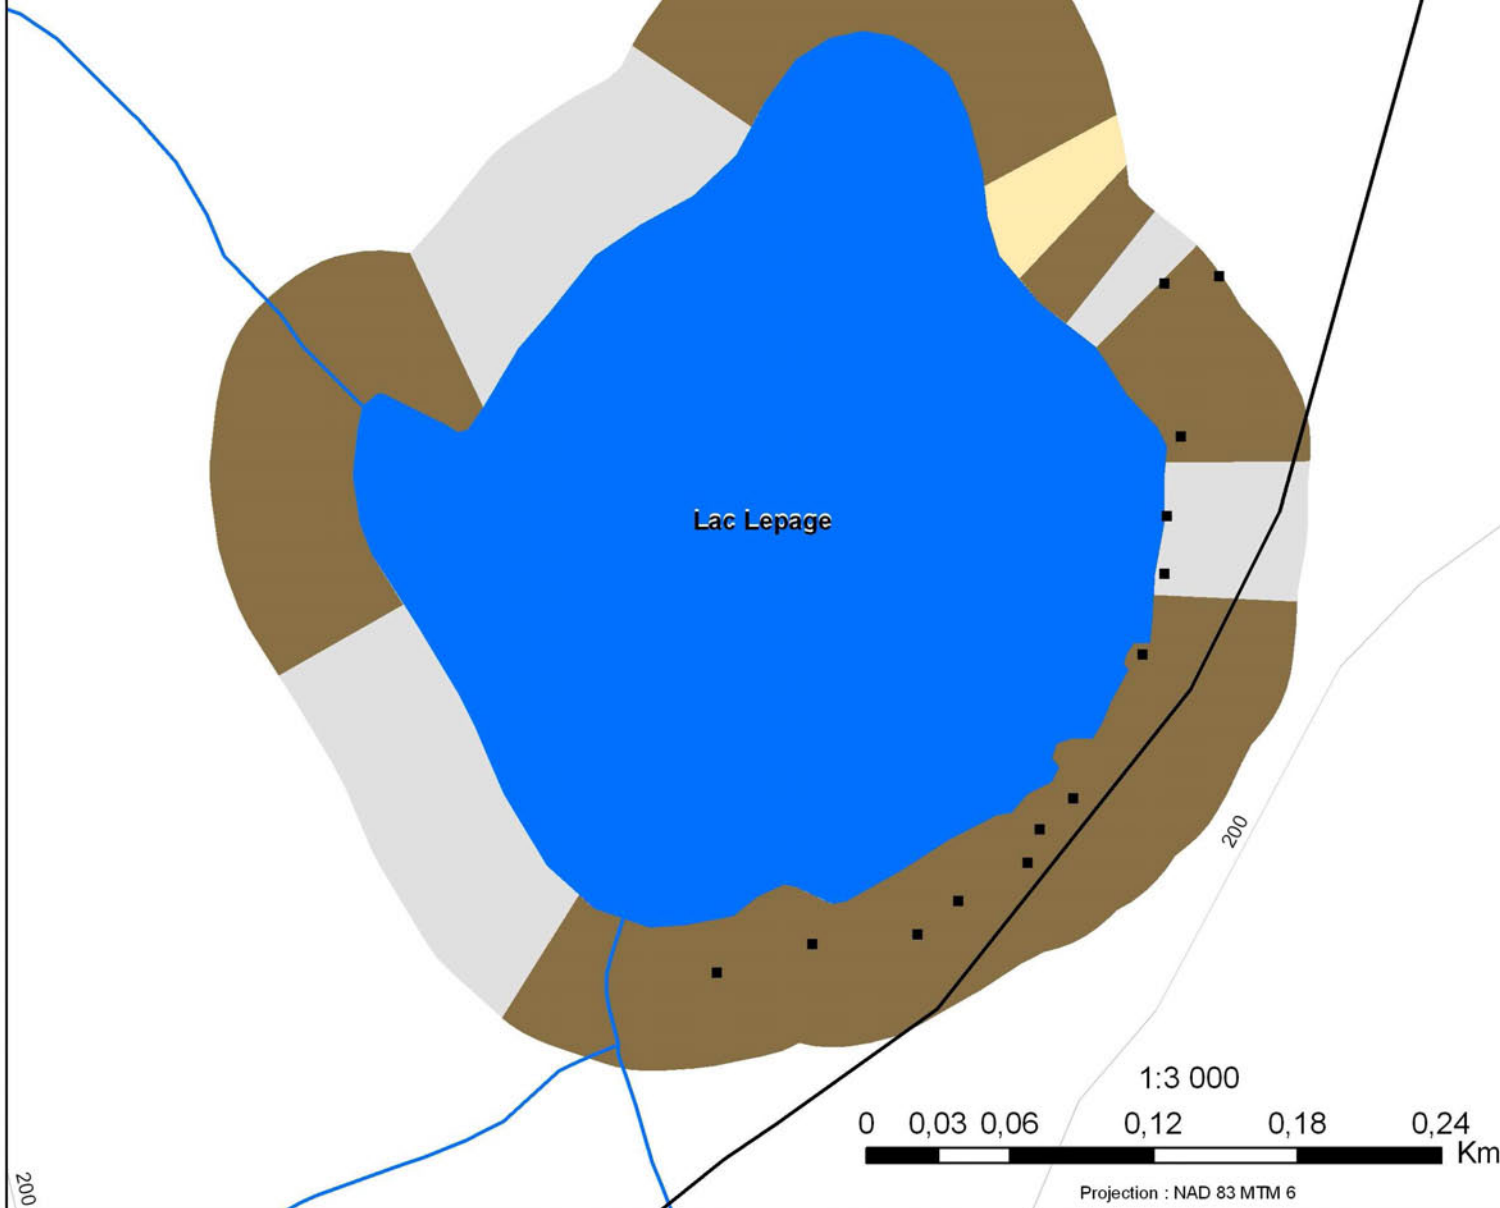
**FIGURE 7**  
**Caractérisation du**  
**substrat du lac**  
**Lepage**

- Le **substrat** est le matériel qui recouvre le fond du lac. Il a été observé en embarcation dans la zone littorale et localisé globalement (**profondeur** et **distance de la rive**) sur tout le pourtour du lac. Le substrat a été divisé selon la taille de ses particules en cinq classes : bloc-roc, galet-caillou, gravier, sable et limon-vase-argile. Aux fins d'analyse, ces classes ont été regroupées en quatre classes combinées : bloc-roc-galet-caillou, galet-caillou-gravier, gravier-sable et sable-limon-argile-vase. Le **recouvrement en débris végétaux** est aussi décrit brièvement.
- Le **substrat** du lac Lepage est **moyennement diversifié**. Les classes de **moyennes et très fines particules** sont bien représentées dans la zone littorale avec respectivement 33 et 63 % de recouvrement total (tableau 3; figure 7). Le substrat composé de

moyennes particules est **peu favorable aux plantes aquatiques**, mais très favorable à la fraie de la truite mouchetée. En contrepartie, les zones de très fines particules sont **très favorables aux plantes aquatiques** et typiques des lacs eutrophes.
