Caractérisation et aménagements dans le bassin versant de la rivière du Sud-Ouest pour l'amélioration de la qualité de l'eau - Phase 1

RAPPORT- DIAGNOSTIC

Février 2022

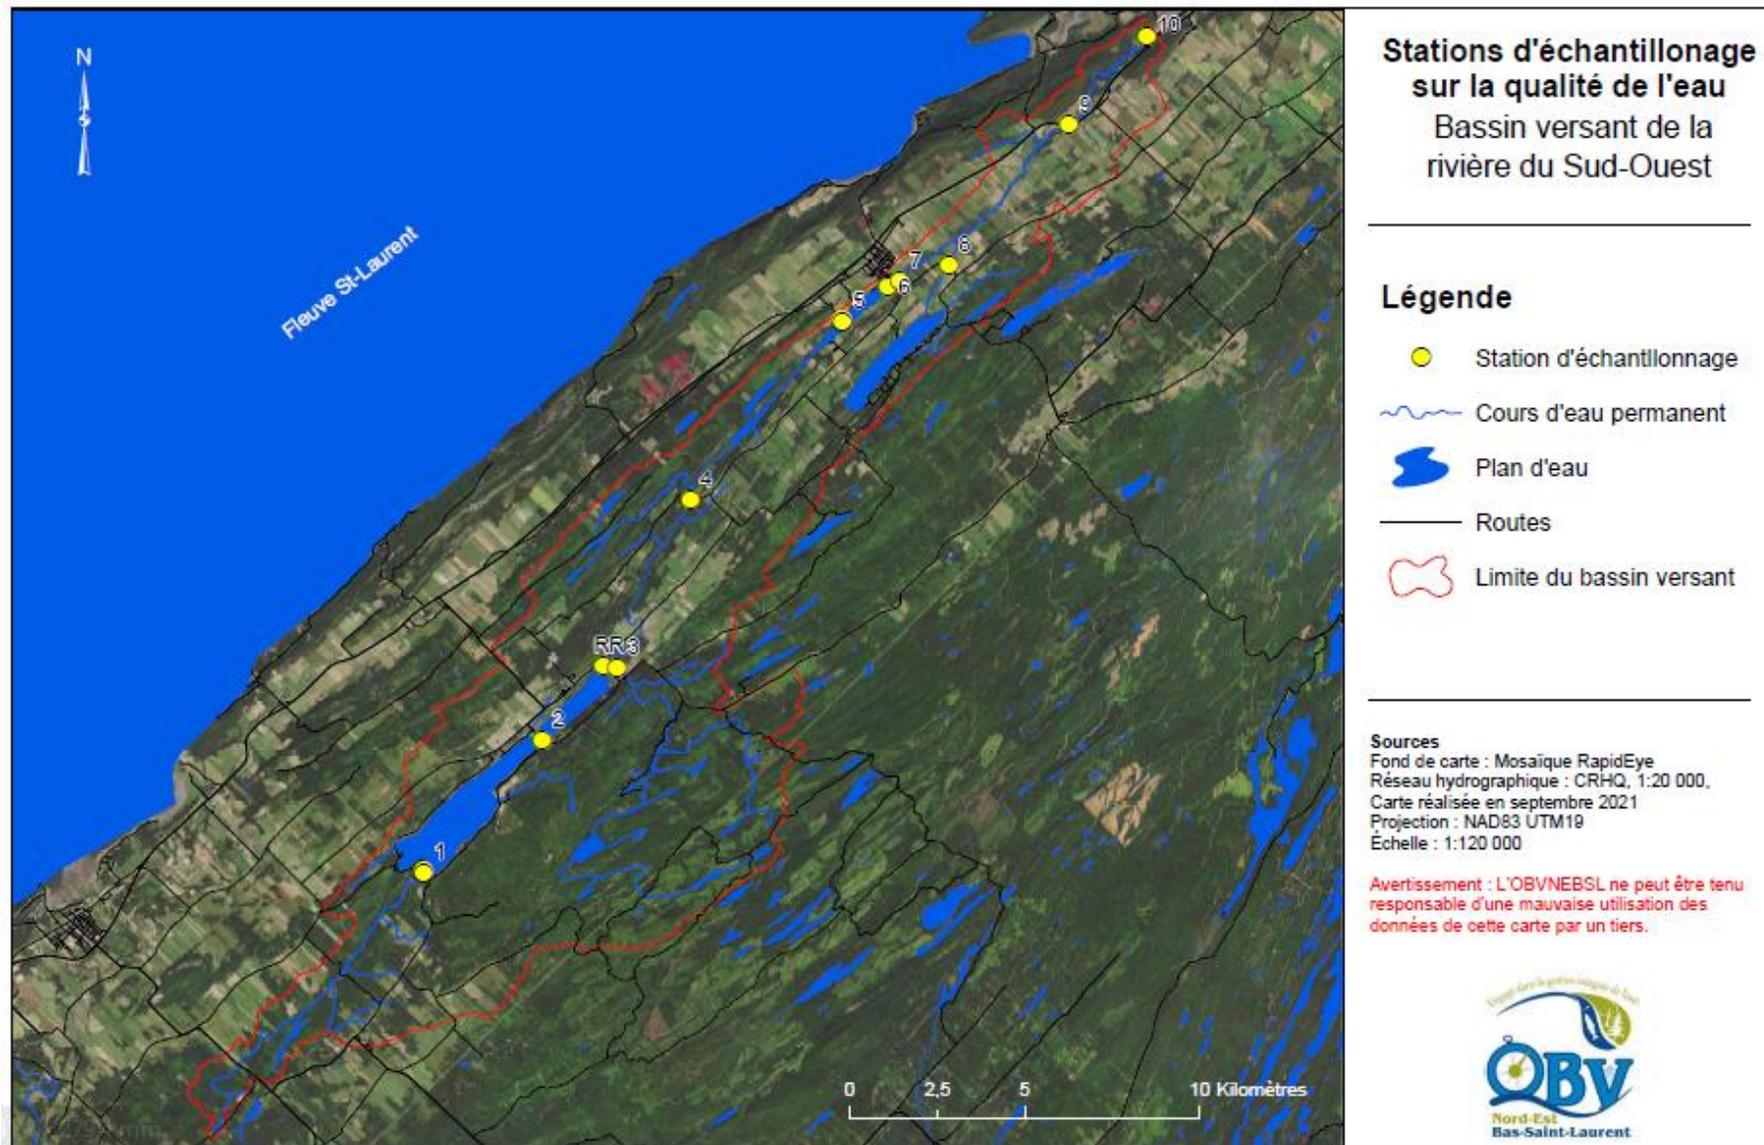
Figure 2. Localisation des stations de qualité de l'eau dans le BV de la rivière Sud-Ouest - Campagne 2021

Entre le 11 mai 2021 et le 18 octobre 2021, les onze stations ont été visitées une fois par mois, en plus de trois fois en temps de pluie. La tournée d'échantillonnage s'effectuait dans la même journée, à l'exception du 11 et 12 mai où l'échantillonnage s'est fait sur 2 journées, et les stations étaient toujours échantillonnées selon le même ordre, soit de l'amont vers l'aval, ainsi qu'aux mêmes heures. À la Figure 3, il est possible de voir les dates d'échantillonnage selon les précipitations moyennes reçues dans la journée à la station de Rivière-du-Loup (les données historiques disponibles les plus près du bassin versant de la rivière Sud-Ouest étant celles de la station de Rivière-du-Loup). Également, une description détaillée des stations d'échantillonnage de la campagne 2021, comprenant leur localisation, la justification de leur emplacement, les appareils utilisés, ainsi que les laboratoires réalisant les analyses d'eau peut être consultée au Tableau 2.

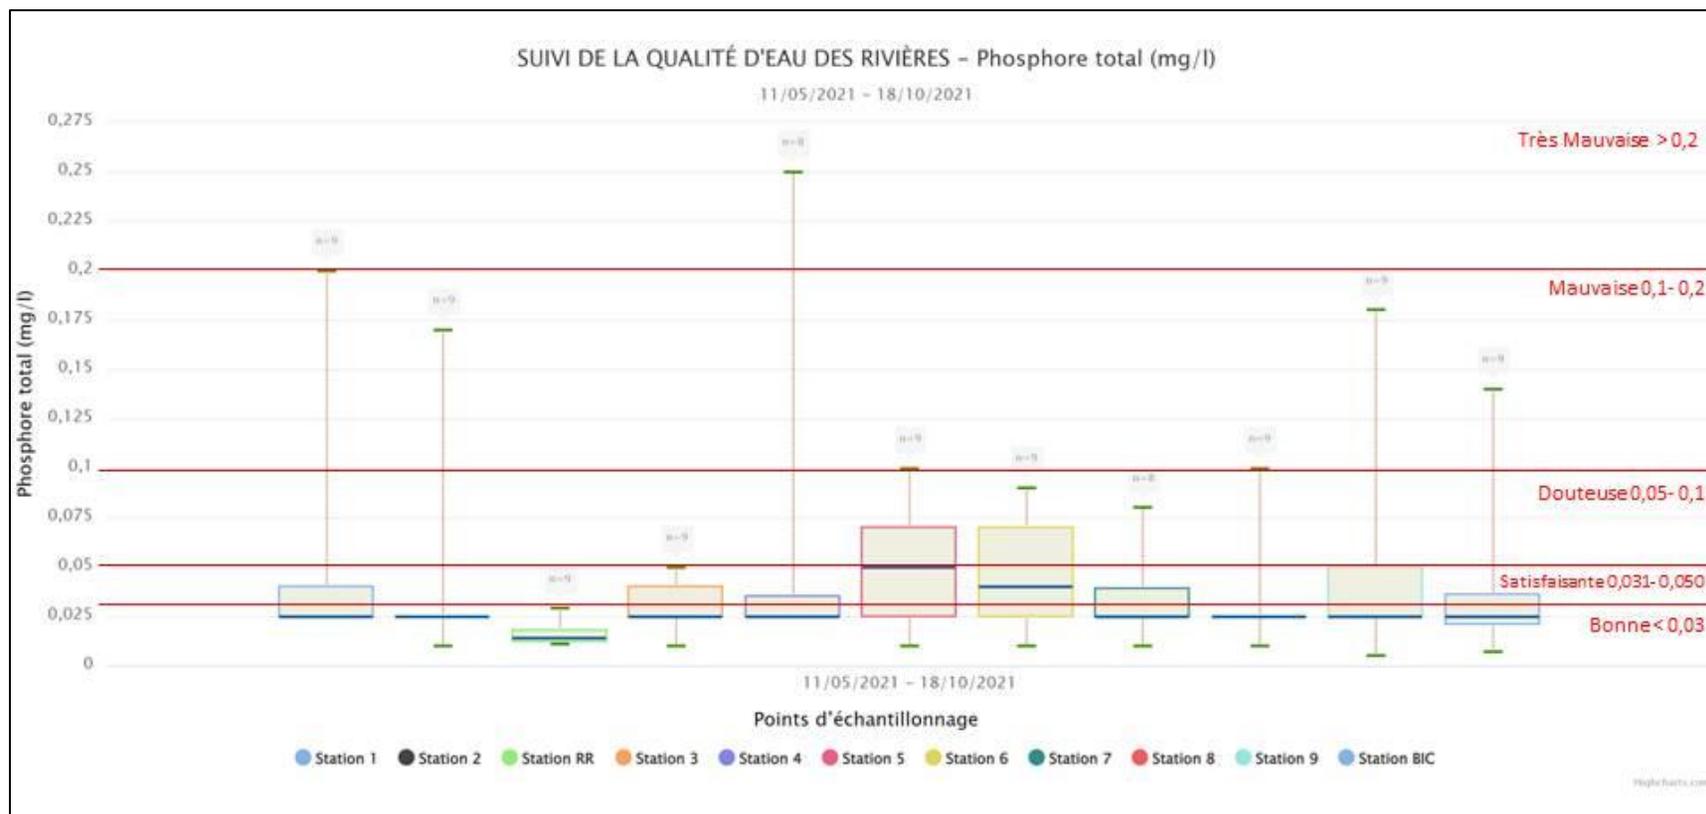
Figure 6. Phosphore total mesuré aux onze stations dans le BV de la rivière Sud-Ouest en 2021

Enfin, plusieurs valeurs de phosphore total, obtenues à différentes stations (Tableau 7), révèlent un enrichissement en phosphore dans les cours d'eau du bassin versant de la rivière Sud-Ouest. Certaines des valeurs obtenues en 2021 sont plus élevées que les valeurs suggérées par le Ministère de l'Environnement pour minimiser la croissance des plantes aquatiques dans les cours d'eau (Tableau 4). Des efforts particuliers seraient à réaliser afin de diminuer ces apports en phosphore total vers les cours d'eau.

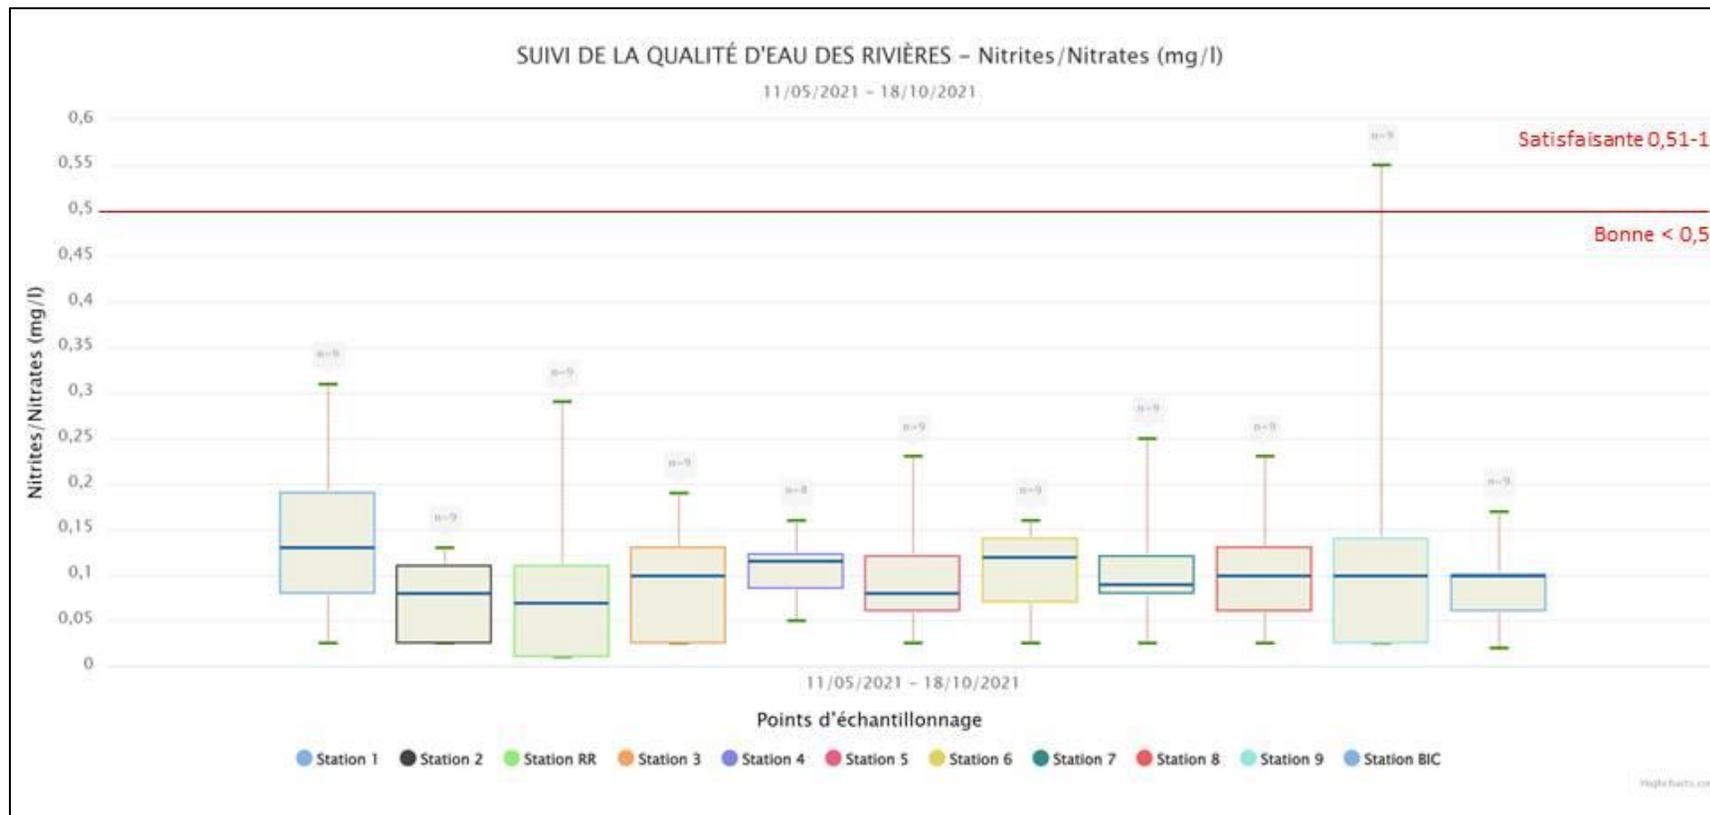
Figure 7. Nitrites et Nitrates mesurés aux onze stations dans le BV de la rivière Sud-Ouest en 2021

Selon la médiane des valeurs de nitrites et nitrates, les onze stations indiquent une eau de bonne qualité. Toutefois, une valeur extrême (0,55 mg/l) (Tableau 8), observée le 18 octobre 2021 en temps de pluie, fait passer la **station 9** dans la catégorie eau de qualité satisfaisante (Figure 7). Rappelons que la station 9 est située en milieu agricole dans une section de la rivière caractérisée par de fortes pentes subissant de l'érosion (sols parfois à nu). Cet apport en azote vers la rivière Sud-Ouest pourrait simplement être attribué aux sols à nu (falaises et champs) lessivés par la pluie cette journée-là. Notons que la date limite de fertilisation dans les champs est le 30 septembre (MAPAQ, 2017), il n'est donc pas impossible que la pluie du 18 octobre ait lessivé une partie des engrais de ferme appliqués dans les champs.

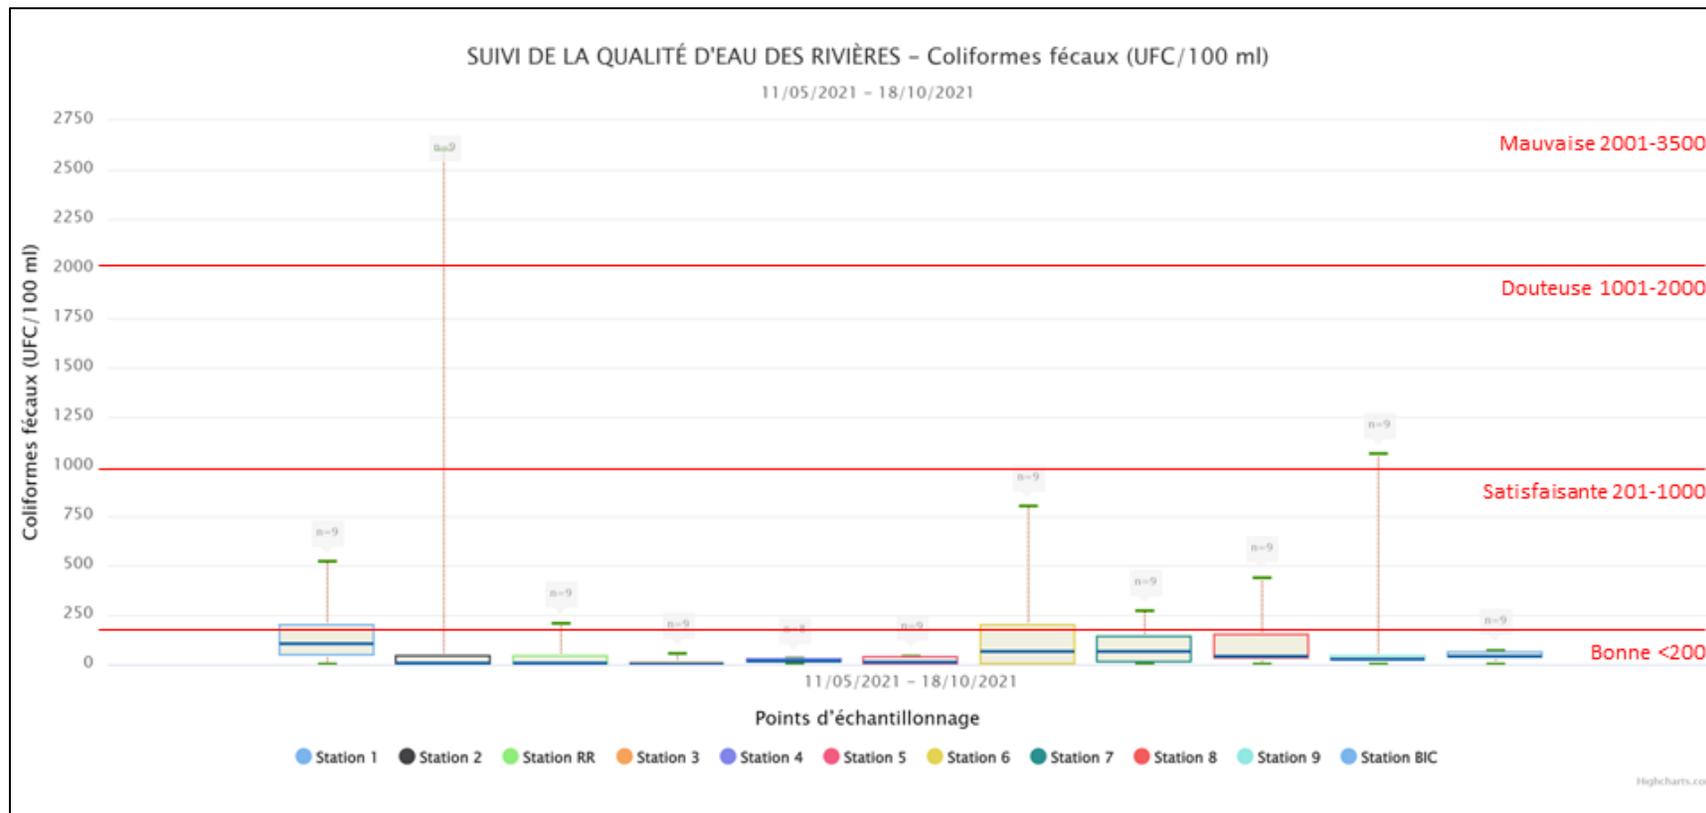
Figure 8. Coliformes fécaux mesurés aux onze stations dans le BV de la rivière Sud-Ouest en 2021

Pour la **station 1**, située dans le tributaire en amont du Grand lac Saint-Mathieu, des dépassements sont observés le 12 juillet 2021 (520 UFC/100ml), le 9 août 2021 (200 UFC/100ml) et le 15 septembre 2021 (490 UFC/100ml) (Tableau 9). Les dépassements observés le 12 juillet et le 9 août correspondent à des journées ensoleillées où le niveau de l'eau était très faible (période d'étiage). Ces dépassements pourraient s'expliquer par l'effet de concentration dû à un bas niveau d'eau. Puisque le tributaire passe dans une zone agricole, l'activité agricole pourrait être en cause. De plus, la station d'épuration des eaux usées de la municipalité de Ste-Françoise se trouve dans le bassin versant de ce tributaire, pouvant possiblement apporter des coliformes fécaux, des matières en suspension et du phosphore, par contre, les données pour 2021 ne sont pas disponibles (Atlas de l'eau). Pour le dépassement observé le 15 septembre 2021, celui-ci correspond à une journée de pluie qui coïncide avec la période d'épandage de fumiers dans les champs.

En ce qui concerne les **stations RR** (210 UFC/100 ml), **6** (200 UFC/100 ml), **7** (270 UFC/100 ml) **et 8** (440 UFC/100 ml), des dépassements sont aussi observables le 15 septembre 2021 (Tableau 9). L'épandage de fumiers dans les champs pourrait être en cause sur l'ensemble de ces stations, en plus des installations septiques des résidences présentes autour des lacs pour la station RR (Petit lac Saint-Mathieu) et la station 8 (Grand Lac Malobès). De plus, il y a une station d'épuration à proximité de la station RR, soit celle de la municipalité (11050-1) en plus d'ouvrage de surverse possible à la Caisse Pop No1, par contre, les données pour 2021 ne sont pas disponibles (Atlas de l'eau).

- Le tributaire du Grand lac Saint-Mathieu apporte parfois de grandes quantités de coliformes fécaux (cause potentielle : activité agricole et station d'épuration);
- Le Lac Saint-Mathieu présente parfois des valeurs très élevées en coliformes fécaux (causes potentielles : lessivage de terre agricole, installations septiques non conformes ou désuètes, station d'épuration du parc Mont-St-Mathieu et la station d'épuration des campings);
- Le Petit lac Saint-Mathieu joue un rôle de bassin de décantation pour ce paramètre ainsi que pour le phosphore.

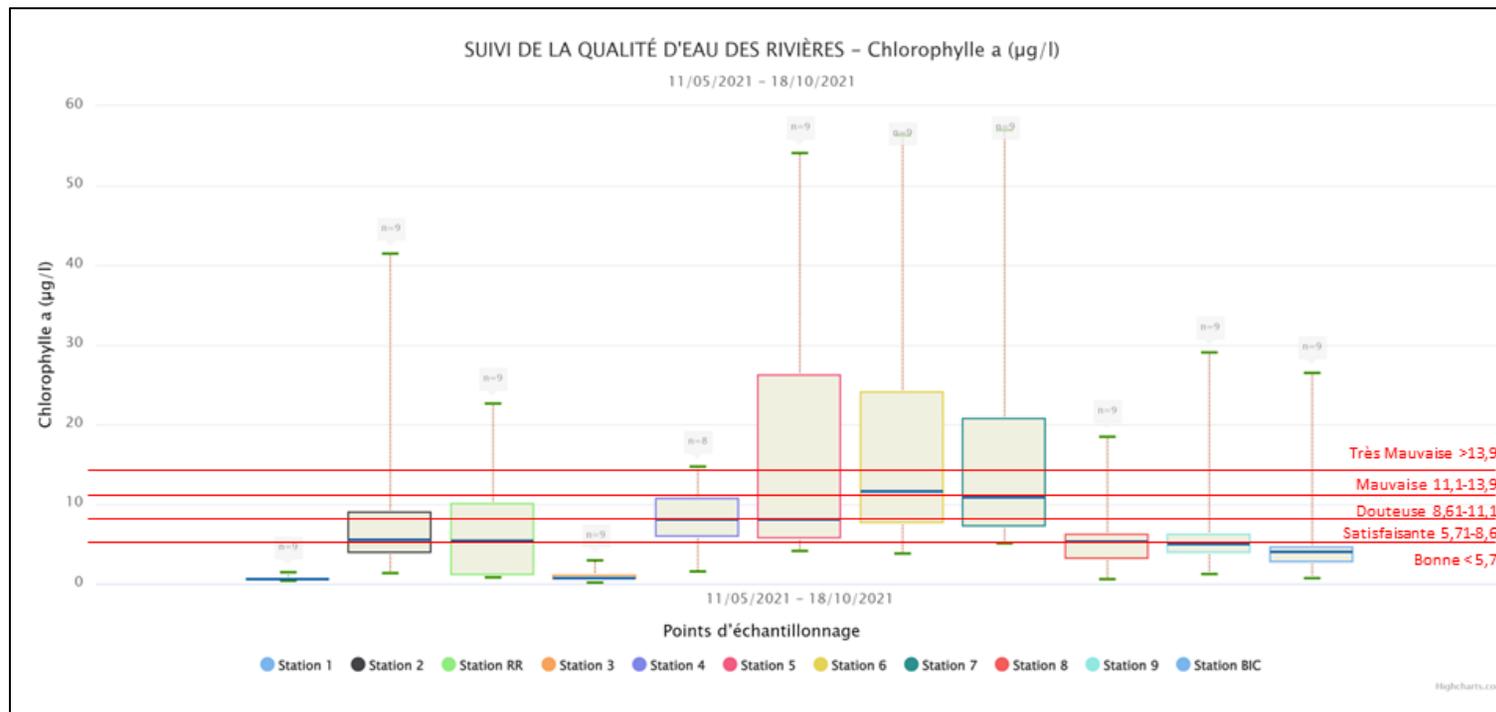
Figure 9. Chlorophylle a mesurée aux onze stations dans le BV de la rivière Sud-Ouest en 2021

En ce qui concerne les **stations 5, 6, et 7** respectivement situées au lac de la Station, en aval du lac de la Station et face au village de Saint-Fabien, les valeurs de chlorophylle a se situent dans la catégorie eau de très mauvaise qualité pour les mois d'août et de septembre, ainsi que pour le mois d'octobre pour les stations 6 et 7 (Tableau 10). Ces valeurs élevées en chlorophylle a pourraient être reliées aux quantités élevées de phosphore au lac de la

De façon générale, des efforts seraient à réaliser à l'échelle du bassin versant afin de diminuer les apports en phosphore vers les cours d'eau, ce qui contribuerait à diminuer les valeurs en chlorophylle a qui témoigne d'une surproduction des eaux du bassin versant.

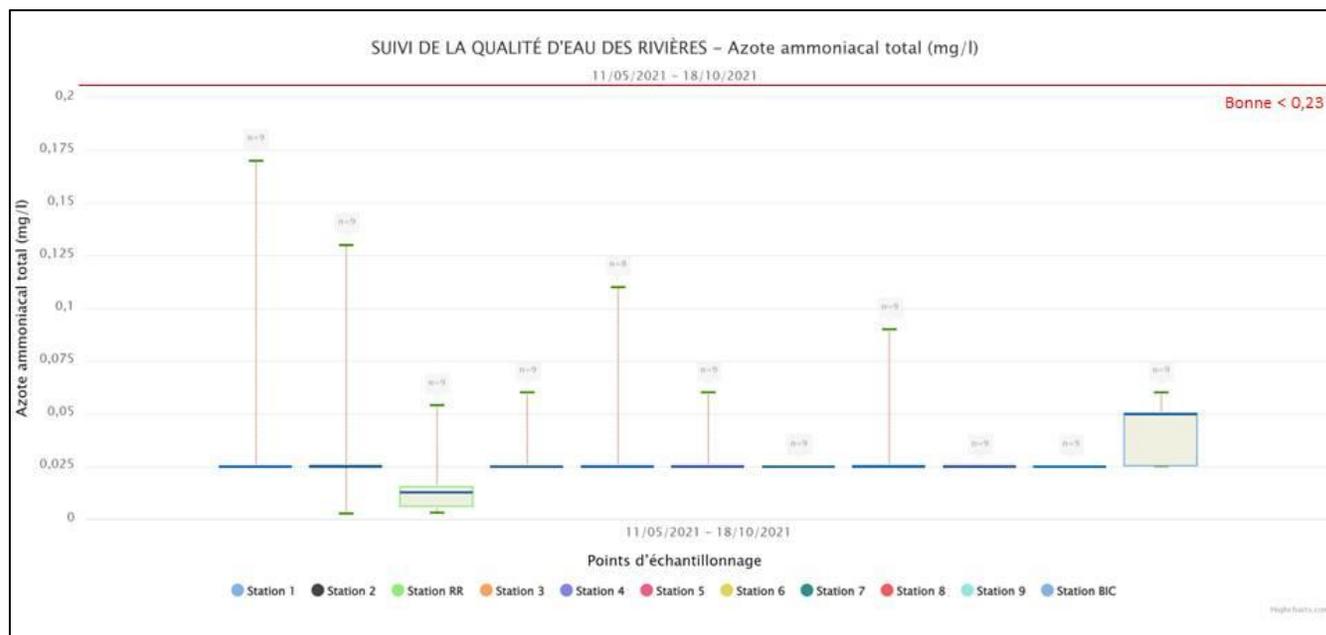
Figure 10. Azote ammoniacal mesuré aux onze stations dans le BV de la rivière Sud-Ouest en 2021

La médiane des valeurs d'azote ammoniacal indique que l'ensemble des stations se trouvent dans la catégorie eau de bonne qualité, et ce, même en s'attardant aux valeurs extrêmes (Figure 10). Selon les valeurs de la saison 2021 (Tableau 11), aucune problématique en lien avec ce paramètre n'a été détectée.

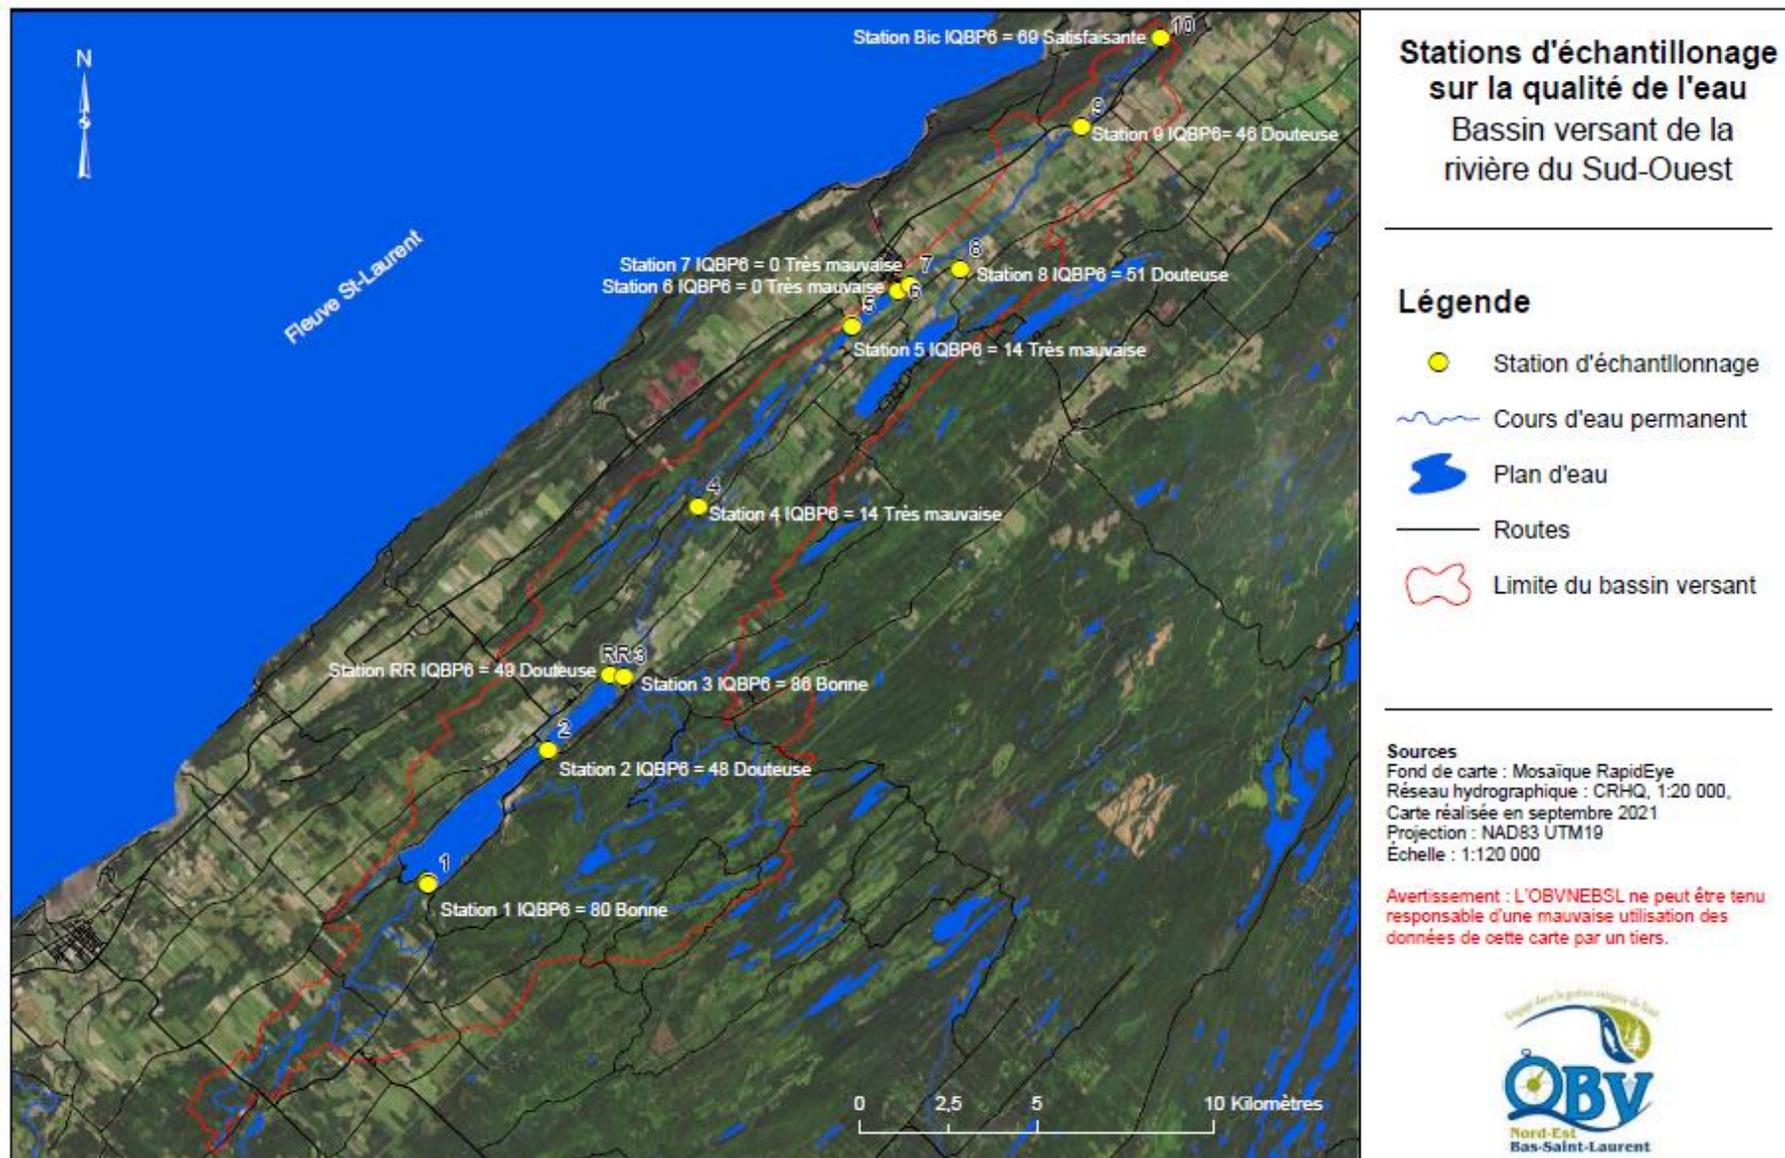
Figure 11. Indice de qualité bactériologique et physicochimique (IQBP-6) pour les onze stations dans le bassin versant de la rivière Sud-Ouest - campagne d'échantillonnage 2021

De manière générale, **en amont du bassin versant** de la rivière Sud-Ouest, l'IQBP-6 correspond à une eau de moyennement bonne qualité (eau de bonne qualité à eau de qualité douteuse). Puis, dans le **milieu du bassin versant**, la qualité générale du cours d'eau se détériore (eau de très mauvaise qualité) pour ensuite s'améliorer en **aval du bassin versant** (eau de qualité douteuse à eau de qualité satisfaisante) (Figure 11 et Tableau 12). Ces valeurs pourraient entre autres s'expliquer par l'activité agricole qui semble impacter les cours d'eau du bassin versant de la rivière Sud-ouest. En effet, les valeurs d'IQBP-6 semblent correspondre aux densités de production animale plus élevées dans le bassin versant de la rivière Sud-Ouest (Figure 12). Quant aux types de cultures, puisqu'il s'agit principalement de foin et de céréales (Figure 13), il est connu que ces types de cultures n'impactent pas outre mesure la qualité de l'eau des cours d'eau, du moins pas autant que les grandes cultures comme le maïs et le soya (Gasser et al., 2010). Il est toutefois à considérer que pour les lacs Saint-Mathieu et le Grand Lac Malobès, l'impact de la villégiature sur ces plans d'eau n'est pas à sous-estimer. En effet, l'IQBP-6 du tributaire du Grand Lac Saint-Mathieu démontre une eau de bonne qualité, tandis que celle-ci est de qualité douteuse entre les deux lacs Saint-Mathieu et en aval du Petit lac Saint-Mathieu. Également, en considérant que des éclosions de cyanobactéries ont lieu de façon récurrente dans les lacs (lac Saint-Mathieu, Petit lac Saint-Mathieu et lac de la Station), cela démontre une problématique probablement liée à la villégiature et à l'activité agricole dans le bassin versant.

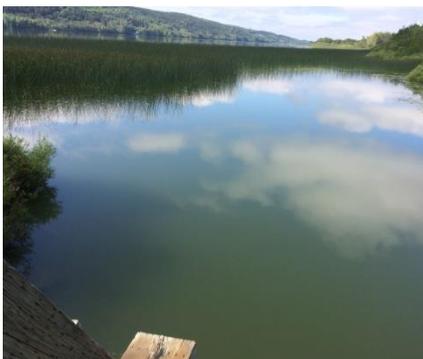
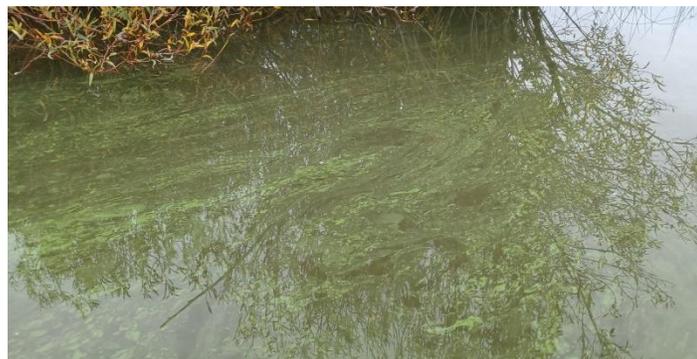
En ce qui concerne les **stations 2 et RR**, situées respectivement entre le Grand lac Saint-Mathieu et le Petit lac Saint-Mathieu, ainsi qu'en aval du Petit lac St-Mathieu, des IQBP-6 indiquant une eau de qualité douteuse ont été obtenus pour l'ensemble de la saison d'échantillonnage. Plusieurs dépassements sont ainsi observés à ces stations, notamment en ce qui concerne le phosphore total, les coliformes fécaux, les matières en suspension et la chlorophylle a pour la station 2 et des dépassements concernant la chlorophylle a pour la station RR. Ces dépassements en chlorophylle étaient même visibles en raison d'éclosions de cyanobactéries ayant débutées en juillet pour le Petit lac Saint-Mathieu et en septembre pour le Grand lac Saint-Mathieu (Figure 14). Puisque plusieurs usages sont présents autour de ces deux lacs et qu'il s'agit de lieux de villégiature convoités, un plan d'action conciliant l'ensemble des usages serait à réaliser. Celui-ci pourrait notamment contenir des actions pour diminuer l'impact de la navigation à moteur sur ces deux lacs, proposer un inventaire de l'état des installations septiques pour les résidences présentes autour des lacs, pour les campings et le centre de ski, proposer un projet de végétalisation des berges des zones critiques autour des lacs, interdire l'application d'engrais sur les terrains en bordure des lacs, tout en s'attardant aux terres agricoles à proximité des lacs (application de pratiques agroenvironnementales).

Figure 14. Éclosion de cyanobactéries au Petit lac Saint-Mathieu, de juillet à novembre 2021

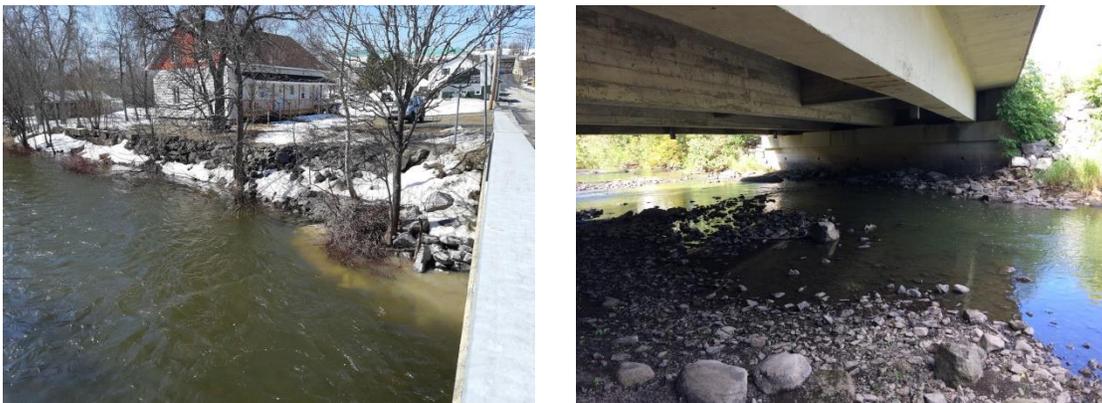
En ce qui concerne les stations situées dans le **milieu du bassin versant** de la rivière Sud-Ouest, soit les **stations 4, 5, 6 et 7**, les IQPB-6 révèlent une eau de très mauvaise qualité pour l'ensemble de la saison d'échantillonnage 2021. Des dépassements souvent liés au phosphore total, aux matières en suspension et à la chlorophylle a sont observés. Puisque ces stations sont principalement situées en zone agricole où de fortes pentes sont présentes, il pourrait être pertinent d'appliquer des pratiques agroenvironnementales chez les entreprises agricoles présentes dans cette portion du bassin versant. Puisque les bandes riveraines sont relativement belles sur l'ensemble de cette portion du bassin versant ([voir la section 3 du rapport-diagnostic](#)), des pratiques de conservation des sols (cultures de couverture/ intercalaires, travail réduit du sol, épandages lors de temps secs, etc.) pourraient être indiquées. Également, il serait intéressant d'évaluer l'impact des fossés agricole vers la rivière Sud-Ouest et le Lac de la Station. Des ouvrages hydro-agricoles comme des bassins de sédimentation pourraient alors être appropriés pour diminuer la qualité d'intrants (comme les matières en suspension) vers la rivière. Notons qu'une démarche collective en milieu agricole est présentement en démarrage dans le bassin versant, ce qui contribuera certainement à l'amélioration de la qualité de l'eau de la rivière. Pour la station 7, située dans le village de Saint-Fabien, une investigation plus poussée pourrait être faite pour évaluer l'impact des conduites d'eau pluviale sur la qualité de l'eau de la rivière Sud-Ouest. Un projet de gestion durable des eaux pluviales pourrait être proposé à la municipalité.

Figure 15. Station d'échantillonnage de la qualité de l'eau au village de Saint-Fabien, apparition de panache de sédiments (avril 2021) et sorties pluviales sous le viaduc de la 7^e avenue

dirigent directement vers le cours d'eau, sans bassin de sédimentation ou autre dispositif permettant la décantation des matières en suspensions et l'infiltration de l'eau (Figure 15).

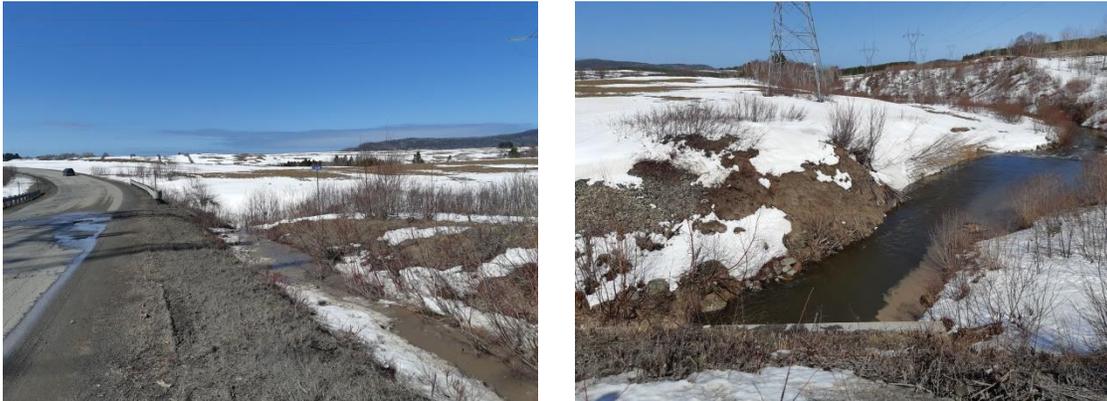
Figure 16. Fossés routiers le long de du 2e rang Est à Saint-Fabien et panache de sédiments dans le tributaire de la rivière Sud-Ouest, avril 2021

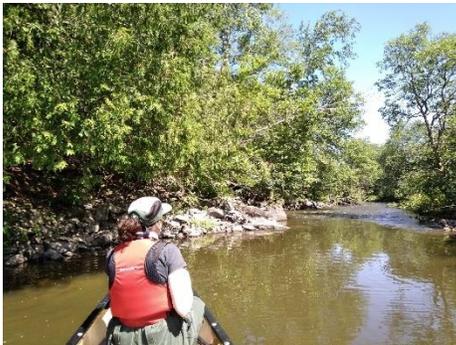
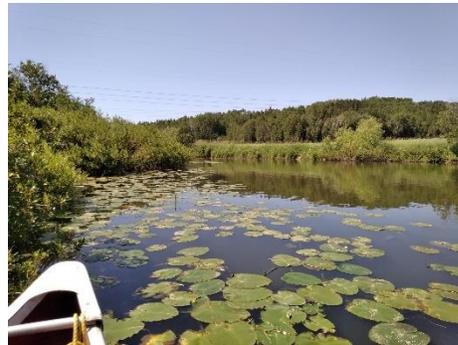
Figure 17. Caractérisation des bandes riveraines du bassin versant de la rivière Sud-Ouest, 2021

Les zones de caractérisation des bandes riveraines ont été évaluées en **tronçon homogène**. Dans chacun de ces tronçons homogènes, un pourcentage de recouvrement occupé par neuf composantes a été évalué visuellement. Ces pourcentages de recouvrement ont été évalués sur une largeur de bande riveraine de **15 mètres** à partir de la ligne des hautes eaux, le total de ces pourcentages de superficie égalant 100%. Pour chaque classe de recouvrement, un facteur de pondération a été associé (MELCC, 2021B) (Tableau 13).

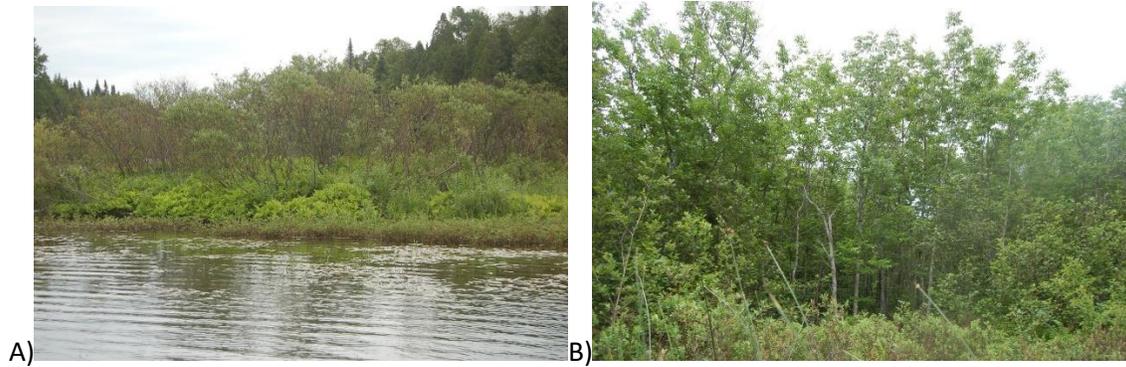
De **grande saulaie et frênaie** sont également présentes dans cette section de rivière. Les saulaies les plus importantes se retrouvent en amont de l'élargissement de la rivière et en amont du lac de la station. Les frênaies sont omniprésentes sur toute la section amont et concorde avec le complexe de milieu humide composé, selon les milieux humides potentiels de 2019, de marécage arborescent, de tourbière boisée minérotrophe, de tourbière ouverte minérotrophe et de marécage arbustif (Figure 26 et 27). Certaines sont constituées uniquement, dans la strate arborescente, de frêne âgé et de chicots. Ces peuplements ont le potentiel d'être identifiés comme écosystème forestier exceptionnel (EFE) ou de forêt à haute valeur de conservation (FHVC). Selon la liste des écosystèmes forestiers exceptionnels de l'agence régionale de la mise en valeur des forêts privées du BSL (annexe 5 dans Coulombe et Nadeau, 2013), une frênaie à frêne noir ou à frêne rouge est considérée comme d'EFE rare. Ces milieux devraient être étudiés davantage afin de définir s'il s'agit bel et bien d'EFE.

Figure 27. A) Saulaie importante B) Frênaie, tous deux situés dans le secteur amont du bassin versant de la rivière Sud-Ouest

Le **secteur amont de la rivière Sud-Ouest** comporte de nombreux secteurs d'intérêt écologique, soit des écosystèmes forestiers comme la saulaie et les frênaies, un complexe de milieu humide ainsi que de grands herbiers aquatiques. Ces milieux devraient être étudiés davantage afin de définir s'il s'agit bel et bien d'EFE. La conservation de ces milieux est très importante pour conserver la biodiversité. Comme la tenure des terrains adjacents à la rivière est majoritairement privée, des ententes de conservation volontaire pourraient être signées avec les propriétaires des terrains. La création d'un parc linéaire pourrait aussi être une avenue intéressante. Une collaboration avec l'agence régionale de la mise en valeur des forêts privées du Bas-Saint-Laurent permettrait de confirmer ces observations avec leurs données ou par d'autres visites de caractérisation terrain. La conservation de ces écosystèmes forestiers permettrait de maintenir la biodiversité régionale.

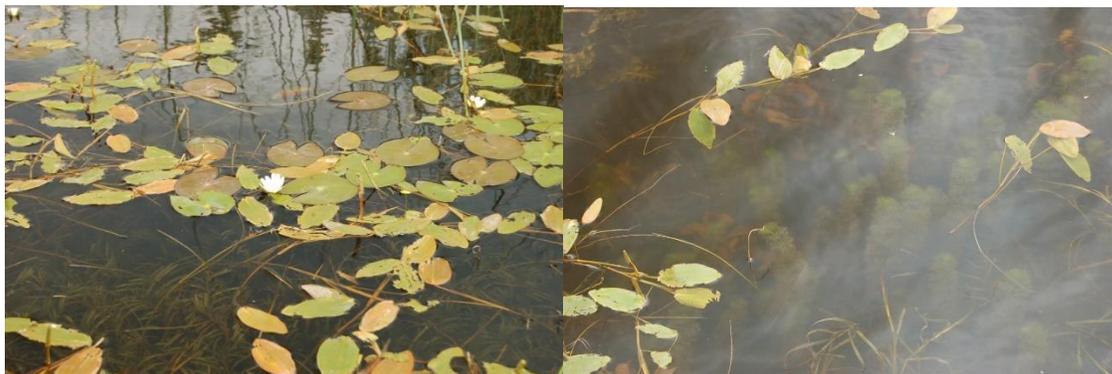
Les **herbiers aquatiques** sont présents dans presque toute la zone amont de la rivière Sud-Ouest (Figure 28). En effet, cette portion de la rivière offre un environnement favorisant l'établissement d'herbier aquatique, soit : un milieu riche en nutriment, une eau presque lenticule, peu profonde et un fond vaseux. Sur toute la zone élargie en amont du lac de la station, les herbiers sont grands et très diversifiés et regorgent de vie. Ces herbiers sont fort probablement des habitats fauniques importants et une pouponnière pour plusieurs espèces de poissons. Protéger cet écosystème d'une introduction d'espèces aquatiques envahissantes est primordial pour sa conservation.

Figure 28. Herbier aquatique situé dans l'élargissement de la rivière du Sud-Ouest et de l'amont du lac de la Station le 6 juillet 2021

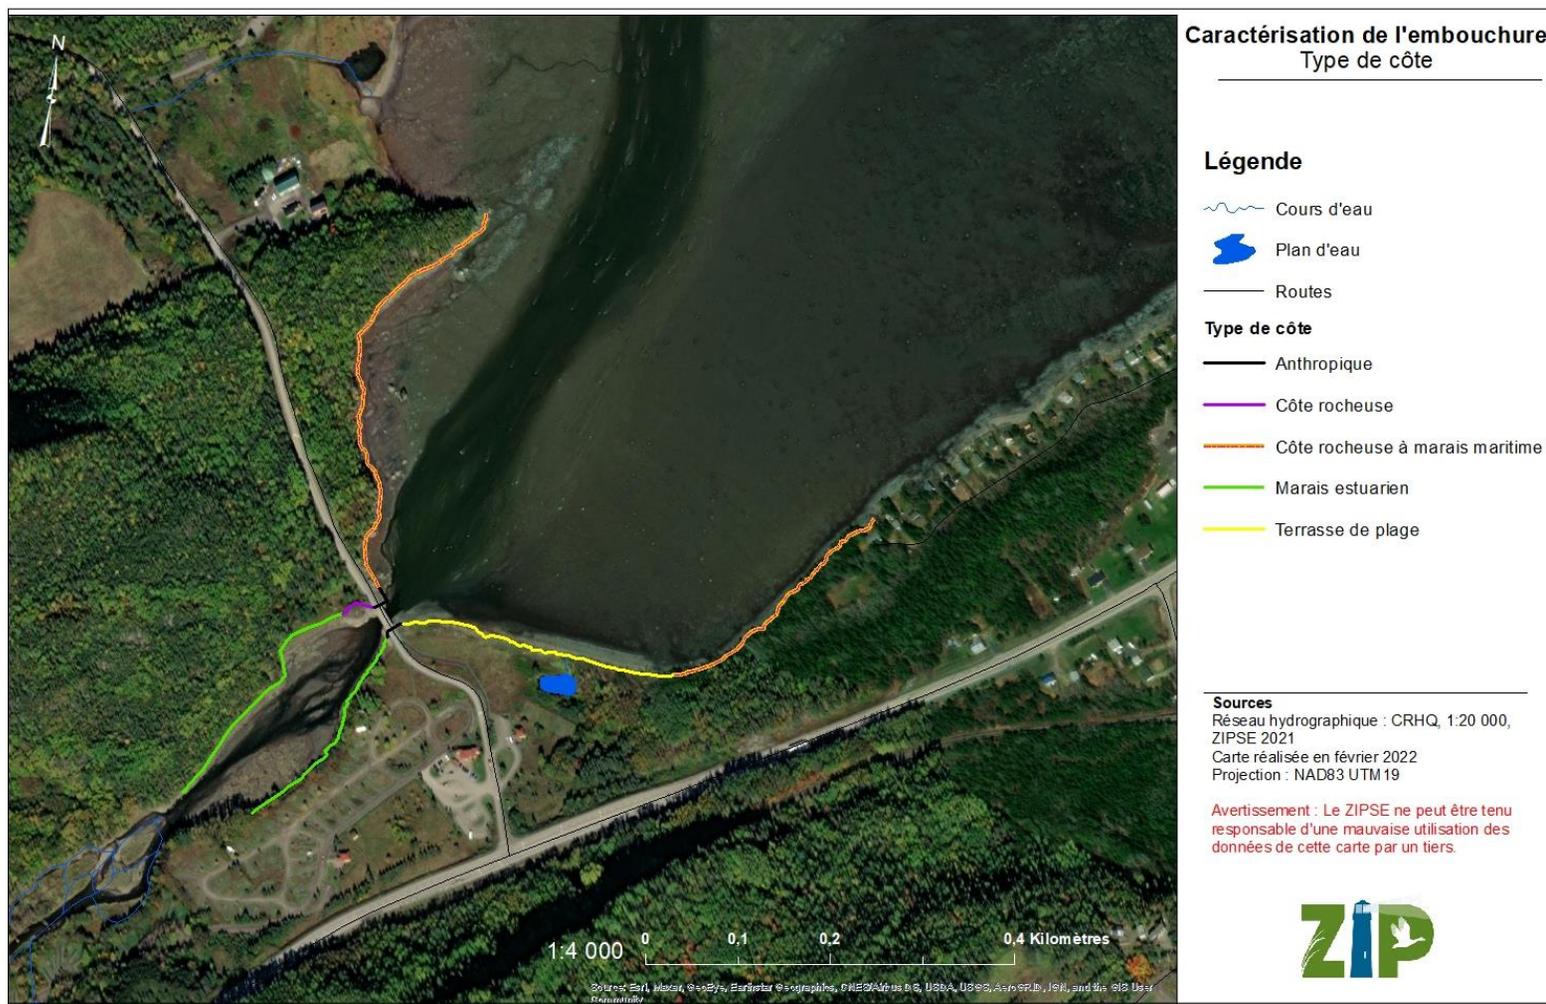
Figure 31. Type de côte à l'embouchure de la rivière du Sud-Ouest, 2021

Le secteur de **terrasse de plage** situé à l'est du pont présente toutes les caractéristiques pour des travaux de restauration potentiels. La zone est stable en termes de dynamique côtière et la végétation présente semble être en voie de prendre de l'expansion. Le secteur est cependant très fréquenté par les usagers du parc national du Bic et le piétinement ralentit probablement l'expansion de la végétation sur les zones dénudées. Trois sentiers, dont deux improvisés, mènent au secteur de la plage.

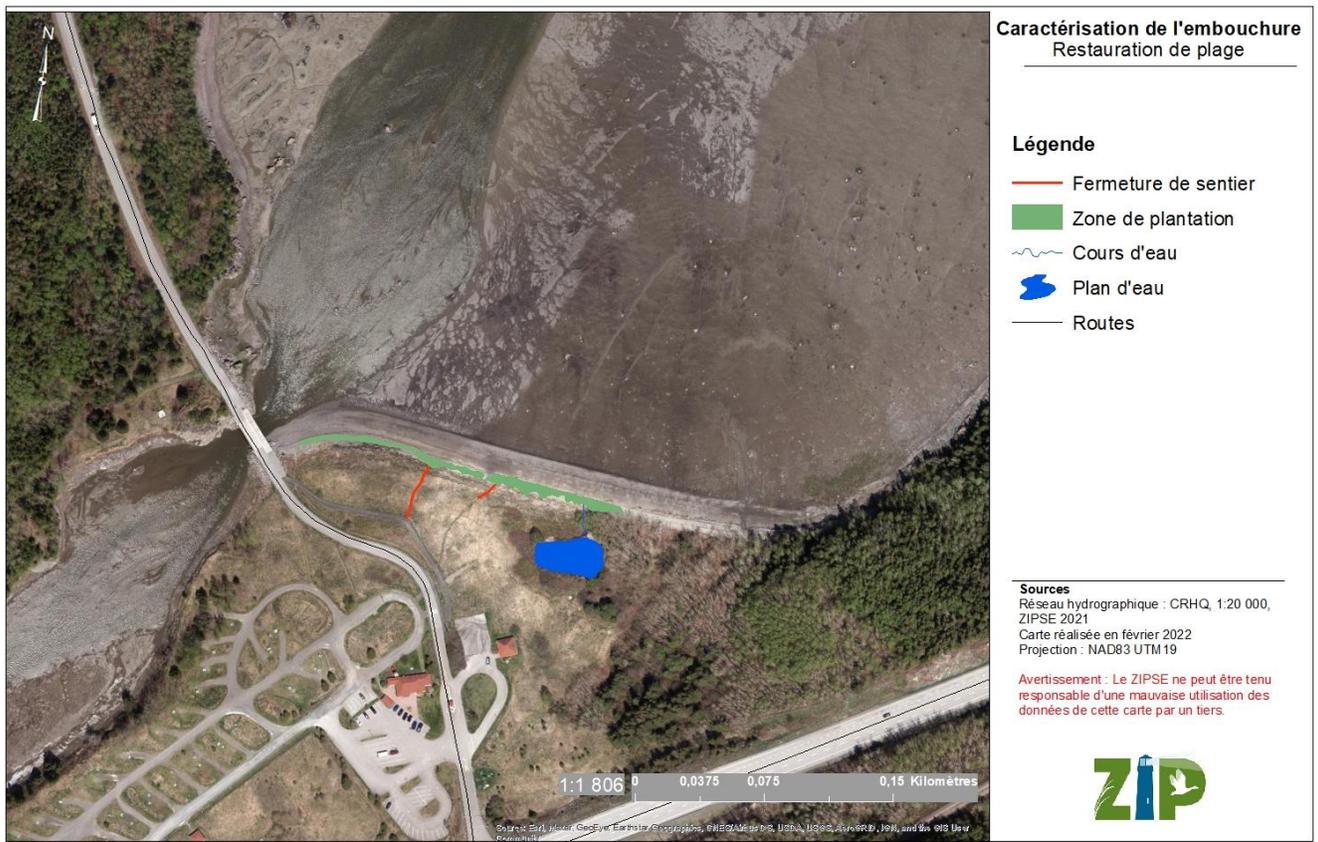
Figure 33. Actions de restauration potentielles à l'embouchure de la rivière du Sud-Ouest

Une zone de terrasse de plage a été identifiée, située juste au-dessus de la ligne de rivage estimée à l'aide de la méthode botanique (MDDEP, 2015), à l'intérieur de laquelle une plantation serait possible (Figure 33). Rappelons que la zone est stable en termes de dynamique côtière, ce qui augmente les chances de survie des végétaux et la pérennité des aménagements. La superficie de plantation recommandée est de 790 mètres carrés. Deux sentiers pourraient également être fermés puis végétalisés afin de rationaliser l'accès à la plage et ainsi diminuer le piétinement de la végétation naturelle.

Problématiques ou observations <i>BR et embouchure</i>	Causes <i>Réelle ou possible</i>	Conséquence	Recommandations	Préoccupation <i>1-Court terme 2-Moyen terme 3-Long terme</i>
un habitat diversifié en termes floristiques.				
La terrasse de plage située à l'est du pont présente toutes les caractéristiques pour des travaux de restaurations potentiels	Piétinement ralentit l'expansion de la végétation Secteur stable en termes de dynamique côtière	La conservation de cet écosystème permettrait de maintenir la biodiversité régionale	<ul style="list-style-type: none"> - Fermeture de deux sentiers afin de rationaliser l'accès à la plage et ainsi diminuer le piétinement de la végétation naturelle - Plantation au-dessus de la ligne de rivage d'une superficie de 790 m2 	1 1
La côte de type rocheuse et rocheuse à marais maritime abrite un lambeau de schorre inférieur à spartine alterniflore dont seulement quelques îlots persistent	Zone instable en termes de dynamique côtière	NA	<ul style="list-style-type: none"> - Réaliser un suivi annuel surfacique pour établir si le marais est bel et bien en érosion active. Il est possible que des actions puissent être faites dans le futur pour aider à la reprise naturelle du marais. 	En protection (parc du Bic)

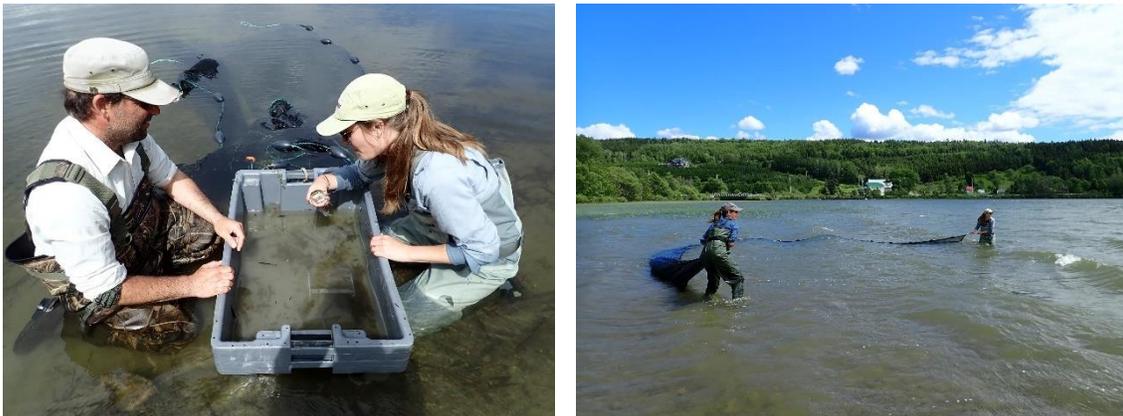
Plusieurs précautions ont été prises afin de limiter la mortalité de la faune aquatique lors des pêches. Les poissons ont été mis dans des chaudières d'eau oxygénée et maintenue à une température adéquate afin de conserver ceux-ci dans le meilleur environnement possible en attente de leur identification. Les manipulations ont été limitées au minimum. Pour la pêche électrique, afin de minimiser les blessures et les mortalités, les meilleurs paramètres pour la rivière Sud-Ouest ont été évalués au premier site de pêche. Cette étape a été importante pour limiter les blessures et réaliser une pêche efficace. La température maximale pour opérer la pêcheuse électrique a été déterminée à 22 °C. Les appareils de pêche ont été manipulés par des biologistes de l'OBVNEBSL, du Comité Zip du Sud-de-l'Estuaire et de l'Université du Québec à Rimouski.

Figure 35. Pêche à la seine au Grand lac Saint-Mathieu et au Petit lac Saint-Mathieu, 2021

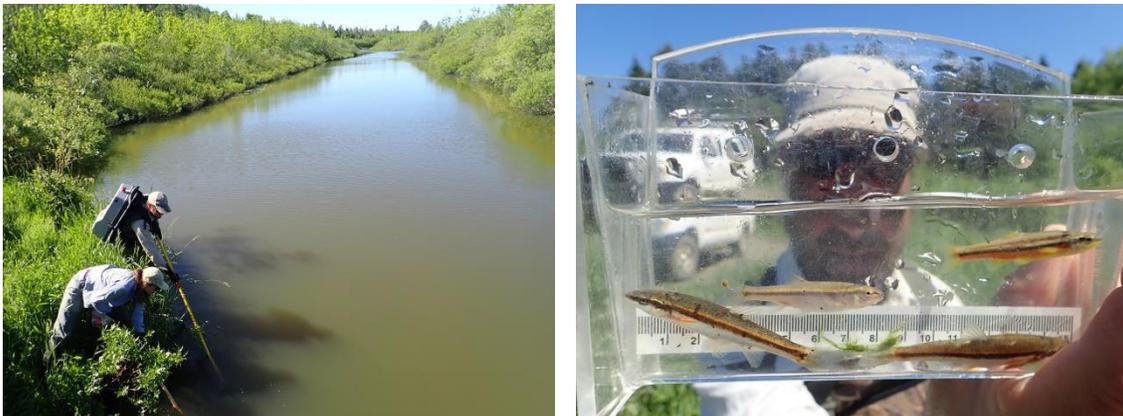
Figure 36. Pêche électrique sur la rivière Sud-Ouest, 2021

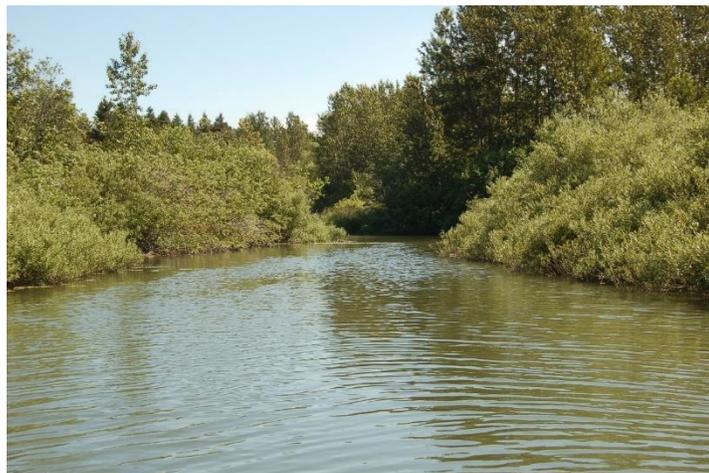
Premièrement, dans la bande forestière humide, essentiellement dominée par des saules arbustifs et des boisés mixtes dominés par les peupliers (Figures 37), un bon nombre d'espèces forestières riveraines courantes telles que la grive fauve, la paruline des ruisseaux, mais aussi des espèces moins communes au NEBSL comme l'oriole de Baltimore (occasionnel), le viréo mélodieux (occasionnel) et la paruline du Canada (menacée) furent rencontrées.

Figure 37. Saulaie arbustive et peupleraie mixte en bande riveraine

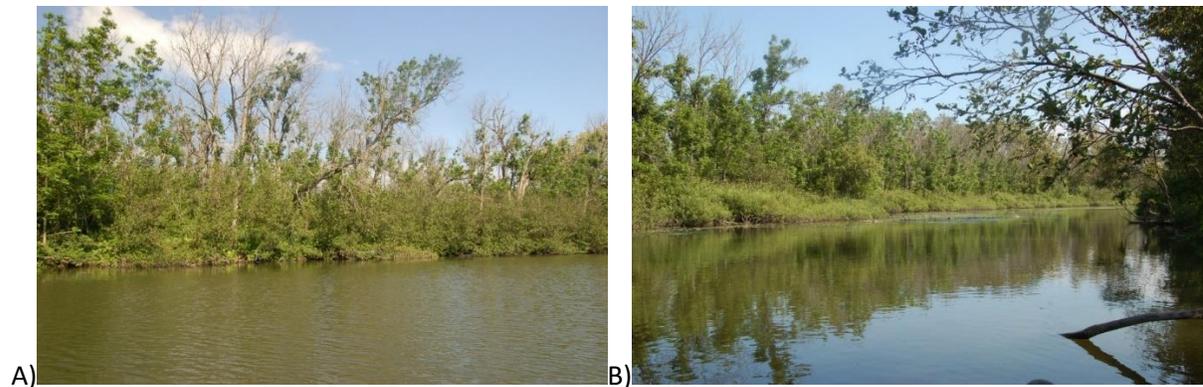
Deuxièmement, des zones arbustives et des gaulis (Figures 38 a), soit humides ou secs, ajoutèrent plusieurs espèces au décompte comme la paruline jaune, la paruline triste, le moqueur chat, ainsi que les rarissimes coulicou à bec noir (inusité) et moqueur roux. Des frênaies rouges et noires, entre l'aval du Pont du chemin de la fonderie et l'amont du Lac de La Station, montraient des signes de vieillissement avec la présence de nombreux chicots (Figures 38 a et b). D'ailleurs, le canard branchu niche dans les arbres creux ou les anciennes cavités de grand pic près de l'eau (Gauthier et Aubry, 1995), ce qui renforce l'idée du caractère mature des bandes riveraines arborées de feuillus de la rivière du Sud-Ouest.

Figure 38. A) Gaulis et chicots de frênes en bande riveraine, B) Frênaie mature à saulaie arbustive et myrique baumier en bande riveraine.
