Caractérisation et aménagements dans le bassin versant de la rivière du Sud-Ouest pour l'amélioration de la qualité de l'eau - Phase 1

RAPPORT- DIAGNOSTIC

Février 2022

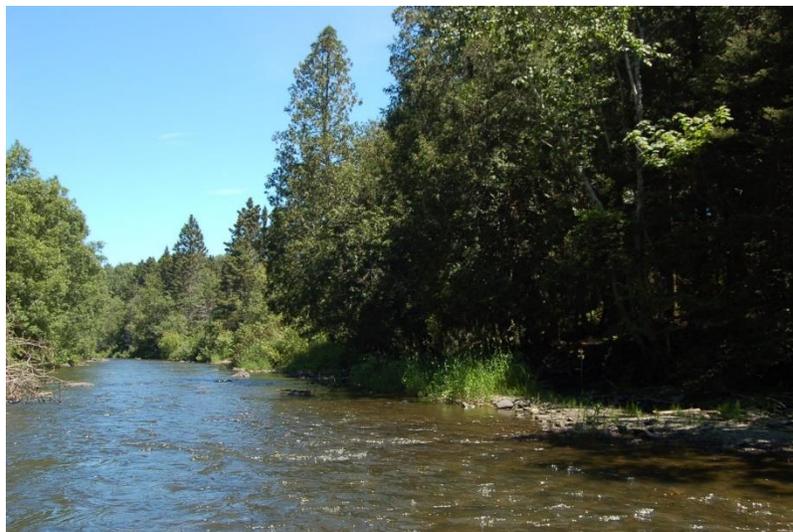
Troisièmement, des forêts mixtes et quelques forêts de conifères d'âge varié dominées par l'épinette blanche et le sapin baumier (Figures 39) servaient d'habitat de nidification pour des espèces communes telles que la paruline couronnée, le bruant à gorge blanche, la paruline flamboyante et bien d'autres.

Figure 39. Forêt riveraine mixte

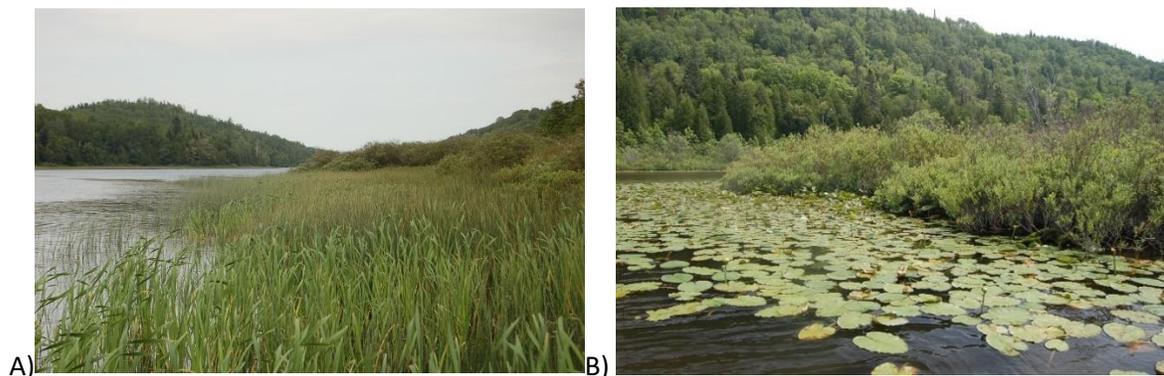
La plupart des oiseaux aquatiques d'intérêt comme le grèbe à bec bigarré ou le fuligule à collier furent décelés en eaux lentes, non loin d'herbiers aquatiques et de marais avec végétation émergente. D'ailleurs, les marais et marécages à herbacées émergentes et arbustives basses (Figures 41) pouvaient aussi favoriser des passereaux riverains comme le bruant des marais et réserver aussi quelques surprises ornithologiques comme le butor d'Amérique. De fait, ces dernières espèces ont besoin d'herbiers aquatiques, de marais avec végétation émergente de haute taille (ex. : marais à quenouilles ou scirpe sp.) et de marécage arbustif pour nicher (Sibley, 2014), lesquels habitats sont surtout retrouvés entre le Petit Lac Saint-Mathieu et l'amont du Lac de la Station, incluant les deux lacs. De plus, des îles, des talus argileux et des bancs d'accumulation de gravier pouvaient favoriser des espèces comme le chevalier grivelé, le canard noir ou le martin-pêcheur d'Amérique (seules espèces observées en eaux vives ou en rapides).

Figure 41. A) Marais à végétation herbacée émergente entre un herbier aquatique et une arbustaie B) Herbier aquatique et saulaie arbustive à myrique baumier

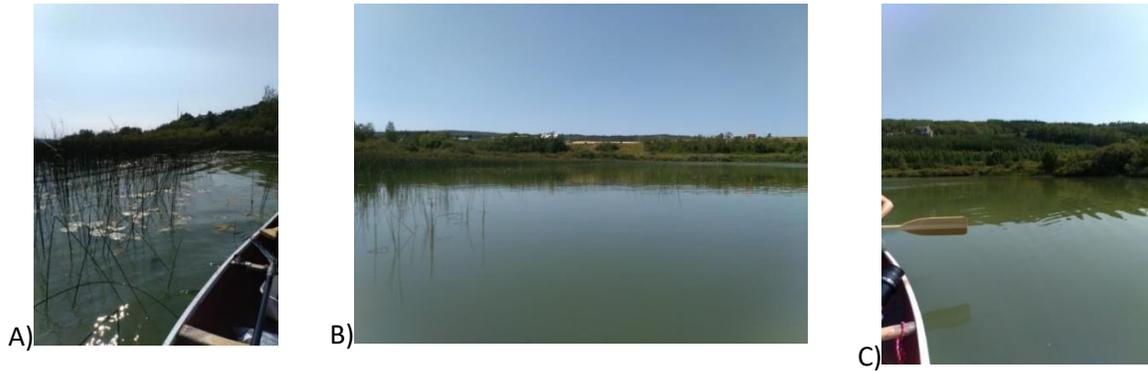
- Potentiel d'invasion d'EEE : Moyen-Élevée. De par sa proximité et connectivité avec le lac Saint-Mathieu et son milieu très enrichi, le potentiel d'invasion du myriophylle est relativement élevé.

Figure 43. Photographie du Petit lac St-Mathieu, 2021 : A) Scirpe des étangs, B) Vue du lac à partir du sud-est, C) sud du lac

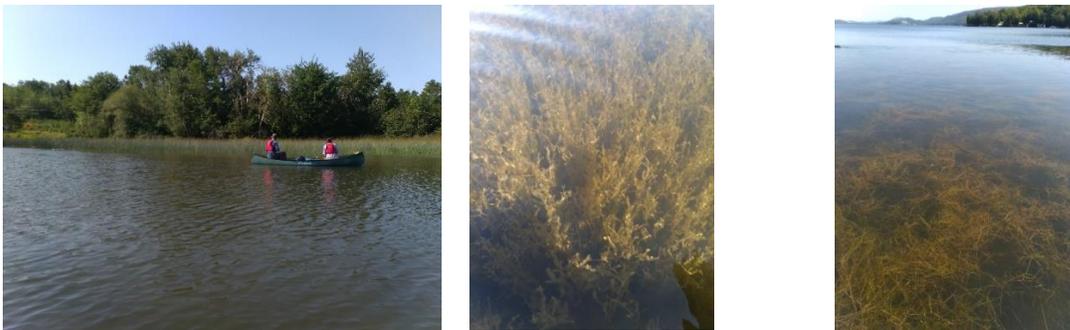
- Commentaires généraux : Le lac Saint-Mathieu est fortement habité et est un lieu de villégiature important (campings et station de ski). Les bandes riveraines sont généralement de moyenne à mauvaise qualité. Il y a beaucoup d'embarcations motorisées de tout genre créant un fort achalandage et menant même à des problématiques potentielles de sécurité. L'élodée sp. est potentiellement de l'Élodée de Nuttall (*Elodea nuttallii*).

- Potentiel d'invasion d'EEE : Moyen à élever. La présence d'une station de lavage obligatoire surveillée en tout temps par la municipalité de Saint-Mathieu-de-Rioux est un frein à l'entrée d'espèce exotique envahissante de visiteur hors région. Par contre, plusieurs mises à l'eau privée existent et donc il reste une très grande possibilité d'intrant d'EEE par cette porte. Les deux grandes baies situées au Sud-Ouest du lac sont fortement habitées et de grands herbiers aquatiques y sont présent, signe d'eutrophisation du lac. Cette zone très anthropisée constitue un milieu parfait pour l'implantation du myriophylle à épi. Les actions posées par la municipalité et par l'association de lac devront être pérennisées et l'éducation continuée afin d'éviter un envahissement par une EEE. Une pancarte et des dépliants devront être laissés au camping afin de sensibiliser les clients sur l'importance du lavage d'embarcation.

Figure 45 Photos du lac Saint-Mathieu, 2021 : A) Grande colonie de scirpes des étangs, B) Colonie d'élodées sp., C) Colonie de potamots groupe B
